3.2 Il Complesso fortificato di Villasor.

3.2.2 Descrizione e caratteristiche architettoniche

3.2.3 Interventi di Restauro

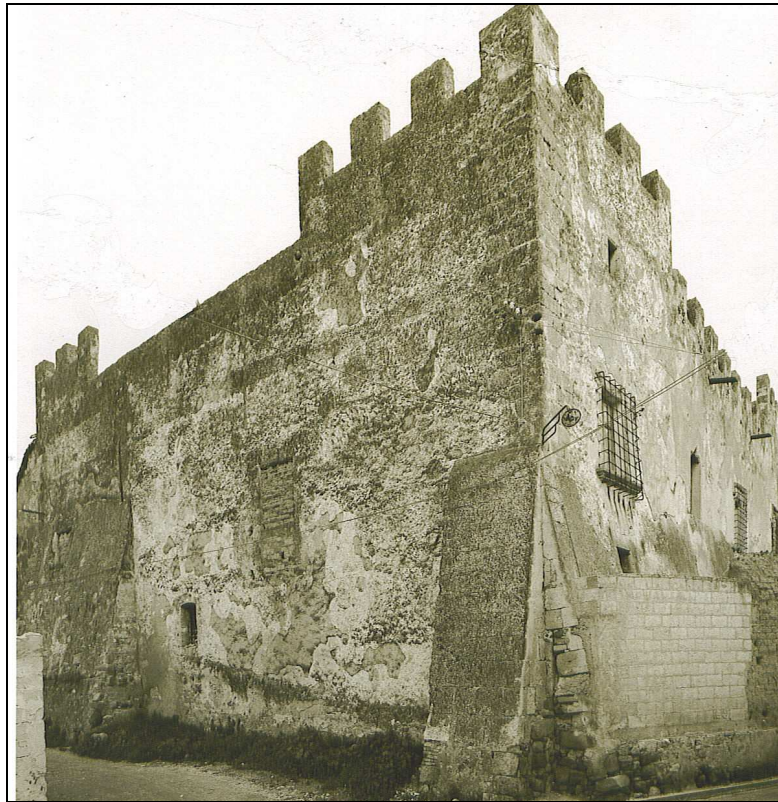
Figura 3. Castello Aragonese di Villasor (1415)

Situata al centro del paese, la "Casa Forte degli Alagon", meglio noto come "Castello Sivilleris", rappresenta un raro esempio di architettura civile e militare in Sardegna. In occasione della sua visita al Castello Aragonese di Villasor lo studioso Foiso Fois descrisse le caratteristiche della casa forte di Villasor in alcuni appunti di viaggio :<<Il "Castello" o "casa—forte" di Villasor, farebbe pensare ad una "masia". Viste le finestre d'impianto gotico—aragonese con matrice valenzana risentono di un artigianato goffo e primitivo della lavorazione litica; di forma rettangolare, hanno l'altezza determinata dal ribaltamento della diagonale del quadrato (il cui lato è la luce dell'apertura), formata dalla larghezza del davanzale e dall' altezza delle lesene laterali capitello compreso, anzichè essere la somma di due quadrati sovrapposti. La fascia di pietra lavorata (frangia dell'architrave della finestra) è il rettangolo che si determina con il ribaltamento della

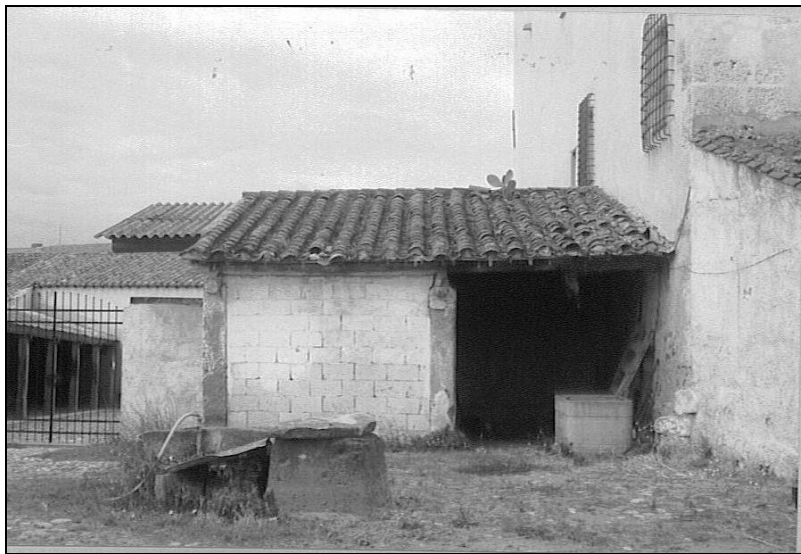
Figura 5. Corpo di fabbrica 2 ex stalla

Corpo di fabbricato (ex stalla) disposto in adiacenza alla parte terminale dell'ala sinistra del Castello, al corpo di fabbricato ex oleificio ed al cortile circostante per due lati. E' uno degli edifici costruiti allorché il Castello assunse la funzione di villa agricola. La struttura verticale è costituita da muratura in mattoni di fango e paglia su due lati e in parte sul terzo lato e della muratura del Castello su parte del terzo lato e per tutto il quarto lato. La copertura è a tetto con orditura lignea, cannucciato e manto di tegole curve di fazione artigianale.

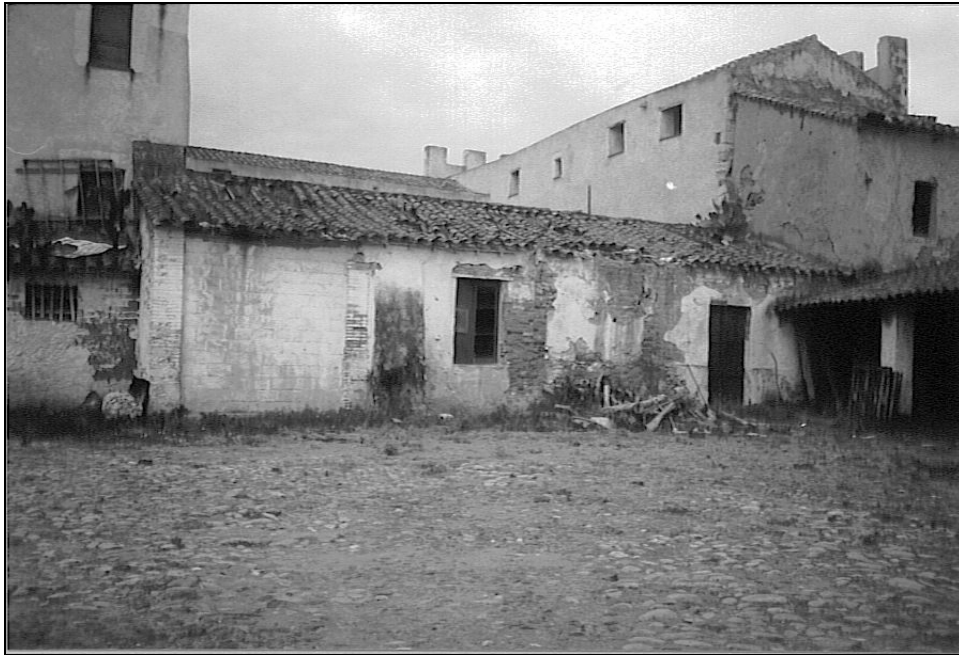
Figura 6. Corpo di fabbricato 3 ex oleificio

Corpo di fabbricato ex oleificio, disposto in adiacenza al fronte posteriore del Castello (sul sedime della quota parte del Castello demolito e/o crollato agli inizi del XIX secolo), alla via Castello, al corpo di fabbricato di cui al numero 2 ed al cortile adiacente. E' un fabbricato a un piano fuori terra per i 2/3 della propria superficie ed a due piani fuori terra per la parte rimanente. La struttura verticale è costituita, nella quota parte a due piani fuori terra, dalla muratura originaria del XV secolo per il piano terra e da muratura in mattoni di fango e paglia a piano primo. Nella quota parte a un piano fuori terra, la struttura verticale è costituita sul lato longitudinale e trasversale adiacente il cortile da muratura con materiali vari (laterizi mattoni di fango e paglia, pietrame) e sul lato longitudinale interno per la 1° metà della sua altezza, dalla muratura originaria del secolo XV e per la 2° metà da muratura in mattoni di fango e paglia. La copertura è a tetto con orditura lignea, cannucciato e manto di tegole curve di fazione artigianale. Nella quota parte a due piani fuori terra, il solaio intermedio è costituito da orditura lignea (travi e impalcato) e vi è disposta una scala lignea per l'accesso al piano primo, che consente anche l'accesso alla ala sinistra del Castello.

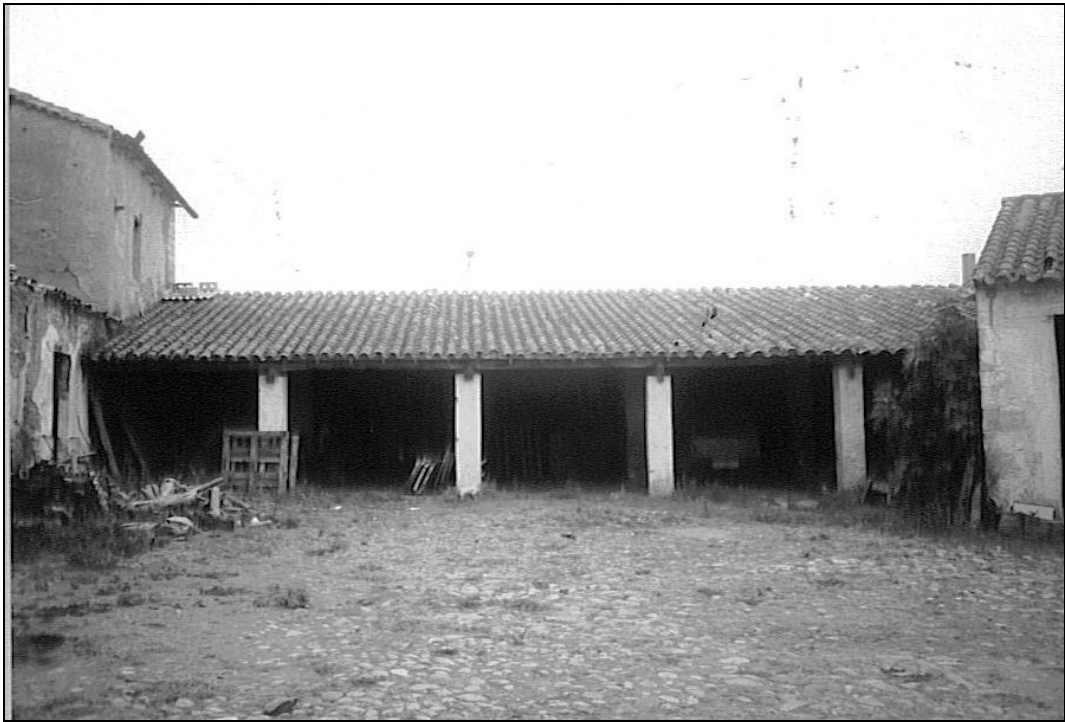
Figura 7. Corpo di fabbrica 4 loggiato

Corpo di fabbricato (loggiato) disposto in adiacenza alla via Castello per un lato, al corpo di fabbricato di cui al numero 3 su un lato, a corpo di fabbricato adiacente al castello sul terzo lato ed al cortile adiacente sul quarto lato. E' un loggiato, chiuso su tre lati e aperto sul quarto lato, adibito a ricovero di attrezzature agricole. La struttura verticale è costituita lungo il lato adiacente alla via Castello, in quota parte, relativamente all'altezza, dalla originaria muraglia medioevale recintante la corte esterna del Castello, e in quota parte da sovrastante muratura in mattoni di fango e paglia. All'interno del loggiato sono disposte in ordine longitudinale n. 3 allineamenti di pilastri a base quadrata e/o rettangolare in laterizio pieno, di cui il primo di mt. 4,60 ed il terzo ad interasse rispetto al secondo di mt. 2,90.

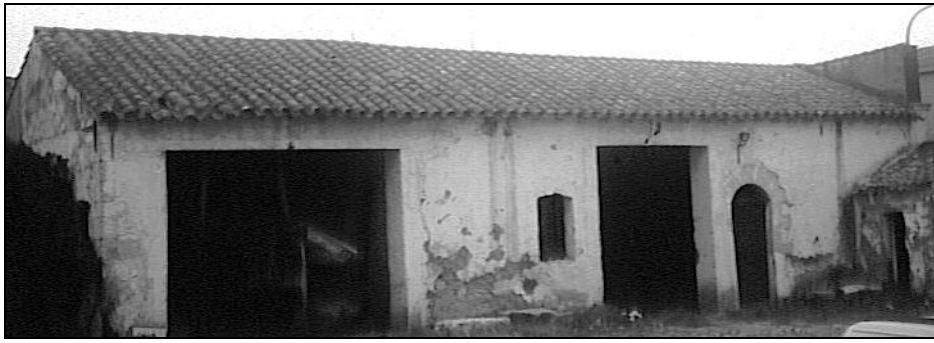
Figura 8. Edificio accessorio 5 castello

Corpo di fabbricato disposto in adiacenza alla via Cagliari per un lato, ad una proprietà ed al cortile adiacente per due lati. E' ad un piano fuori terra,, costituito da n. 4 vani di cui 3 adibiti a magazzino e n. 1 adibito a ufficio. Due vani hanno accesso diretto dalla via Cagliari e gli altri due dal cortile adiacente.

La sua funzione originaria era quella di rimessa di strumenti da lavoro e quindi locale accessorio della residenza fortificata.

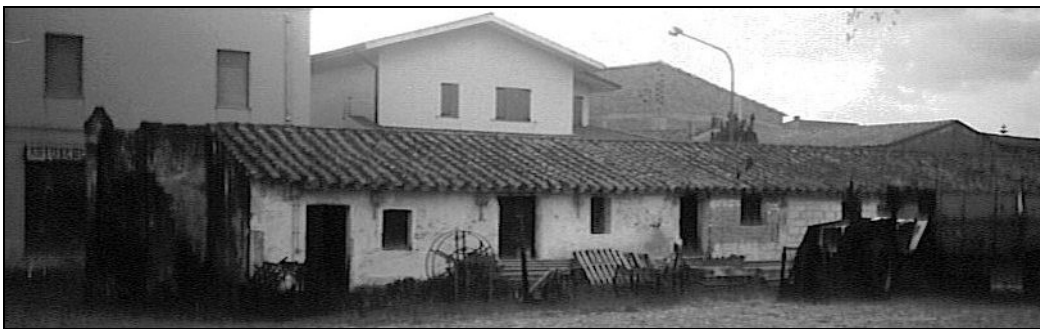
Figura 9. Corpo di fabbrica 6 ex stalla

Corpo di fabbricato (ex stalla) disposto in adiacenza alla via Cagliari con un lato longitudinale in adiacenza al cortile per due lati (longitudinale interno e trasversale sinistro) e per un lato con un immobile esterno al complesso. Trattasi di un corpo di fabbricato realizzato nella seconda metà del secolo XIX, come stalla per il ricovero di animali da lavoro (buoi e/o cavalli), avente all'origine il lato longitudinale prospettante nel cortile interno aperto, e successivamente tamponato in quota parte. La struttura verticale è costituita su tre lati da muratura in mattoni di fango e paglia e su un lato da piedretti

(bastascius de lolla), monolitici in trachite grigia di Serrenti. Nei primi decenni del secolo XX i due terzi del fronte longitudinale sul cortile interno sono stati tamponati con muratura in mattoni di fango e paglia e all'interno del loggiato sono stati ricavati n. 4 ambienti aventi funzioni di magazzino. La copertura è a tetto con orditura lignea, tavolato e manto di tegole curve di fazione artigianale

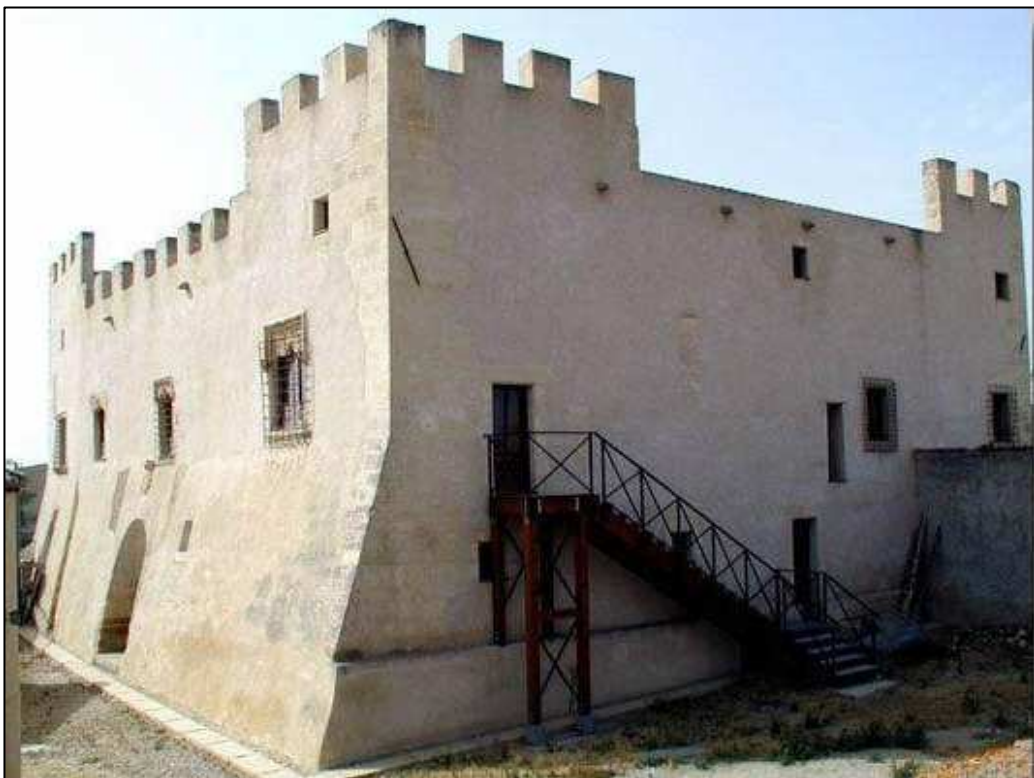
Figura 11. Castello di Villasor

L'edificio 1 (Castello Aragonese) è stato restaurato in tutte le sue parti con il rispetto assoluto delle norme di restauro vigenti.

Dalla analisi dei documenti di proprietà della Soprintendenza dei beni architettonici di Cagliari e Oristano⁴ si è potuto fare un elenco dei lavori di restauro che hanno interessato il castello aragonese e il complesso fortificato a cui esso appartiene. Nello specifico si riscontra che sono stati eseguiti dei lavori di ristrutturazione come risanamento di muratura eseguito mediante ripresa di muratura degradata e pericolante a cucì e scuci a tratti saltuari, rimozione di conci pericolanti e sostituzione. Consolidamento di architravi in pietre da taglio della stessa natura e colore di quelle esistenti, compresa la sostituzione di conci mancanti, delle parti deteriorate e sagomatura di nuovi conci. E' stata ristrutturata anche la copertura con elastomeri poliuretanicì data a pennello in due mani e cosparsa di sabbia di quarzo. Sopra del quale è stato aggiunto un manto di copertura di tegole curve murate e rabboccate con malta ordinaria , con tavolato di irrigidimento in tavole di abete dello spessore di 2,5 cm e della larghezza media di cm 20, unite a mezzo appoggio compresa disinfestazione.

Sono stati risanati tutti i paramenti in ferro battuto e microchiodatura delle pietre formanti il paramento murario. E' stata eseguita la riparazione di grosse lesioni di muratura con metodo scuci e cucì di pietrame o mattoni pieni compresa pulitura, eventuale rimozione di elementi cadenti e loro consolidamento.

Sono state inoltre intonacate tutte le pareti interne ed esterne, tutta la pavimentazione sia degli ambienti interni che di quelli esterni, gli uni in cotto e gli altri in cocciopesto. E' stato effettuato anche un restauro conservativo che ha interessato i paramenti murari, infatti è stata eseguita un' accurata eliminazione delle erbe infestanti eseguita a mano o con idonei strumenti senza danneggiare il paramento murario, mediante l' uso di diserbanti non inquinanti; la pulizia e l' eliminazione delle parti terrose e del legante decoesionato, mediante getti di aria compressa; l'eliminazione di tracce di malta cementizia risalente a

precedenti interventi; la stuccatura profonda dei giunti con malte di calce premiscelate con tecnica, granulometria e colore simile all' esistente; reintegrazione di piccole lacune con elementi lapidei. E' stato inoltre eseguito un piano di igiene e sicurezza.

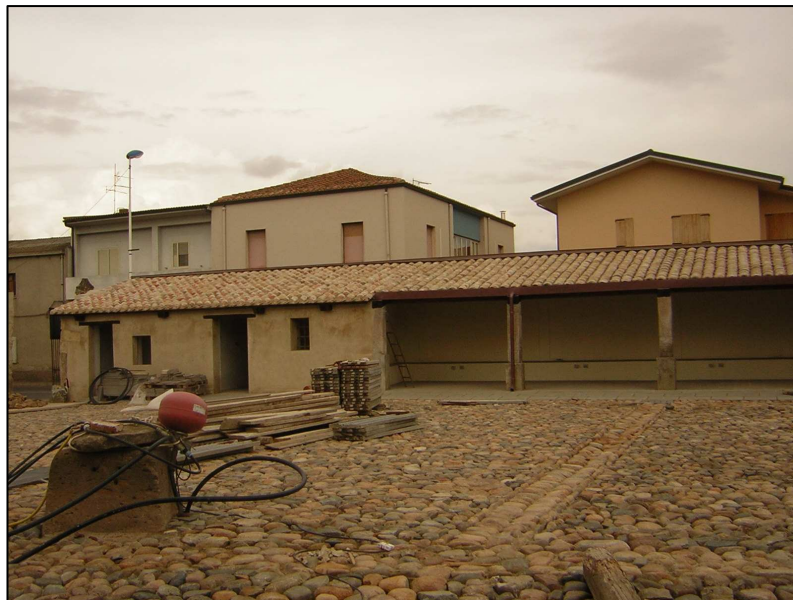
Figura 12. Edificio accessorio 3 castello

Anche gli altri edifici hanno subito delle modifiche in seguito all' intervento di restauro. Ad esempio gli edifici accessori contrassegnati in planimetria con i numeri 3, 4 e 5 sono stati completamente restaurati utilizzando la stessa metodologia che è stata adottata per il Castello. Questi edifici sono diventati edifici sussidiari per Il Castello e per la sua Funzione di biblioteca e centro culturale: in queste strutture verranno infatti svolte attività di ricerca multimediale, di esposizione museale e di coordinamento di manifestazioni culturali.

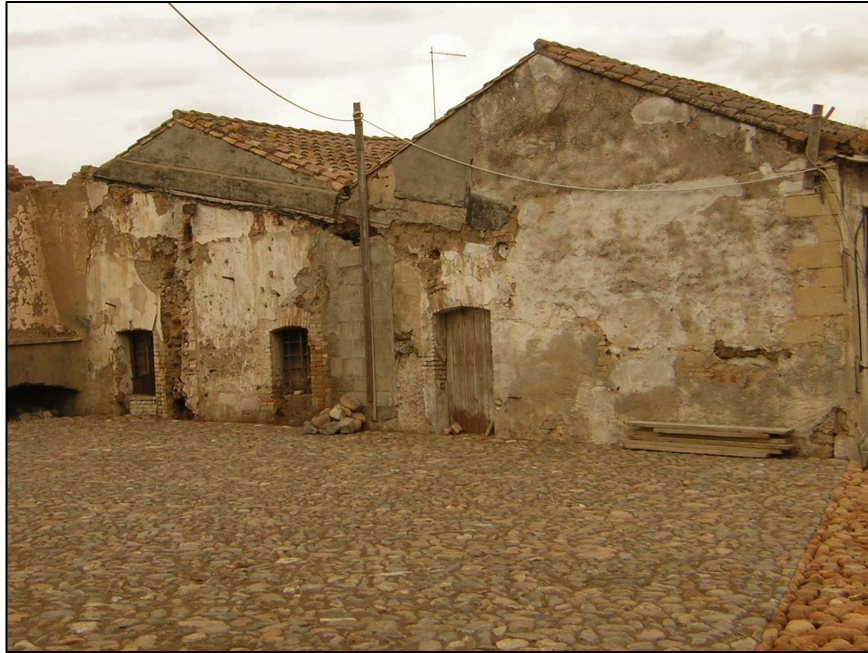
Figura 15. Edificio accessorio 2 castello

L'unico fabbricato che non è stato ancora ristrutturato è l'edificio contraddistinto con il numero 2 in planimetria. Nei documenti presenti alla soprintendenza ai beni culturali della provincia di Cagliari e riguardanti il Castello Sivilleris di Villazor, questa struttura non è menzionata in quanto non vincolata dal D.L. ex lege 1089/39.
